# CONSERVACIÓN Y ABANDONO DE ANDENES

Proyecto TA-MOU-C12-006  
Programa US - Israel AID/CDR

Lima, 2004

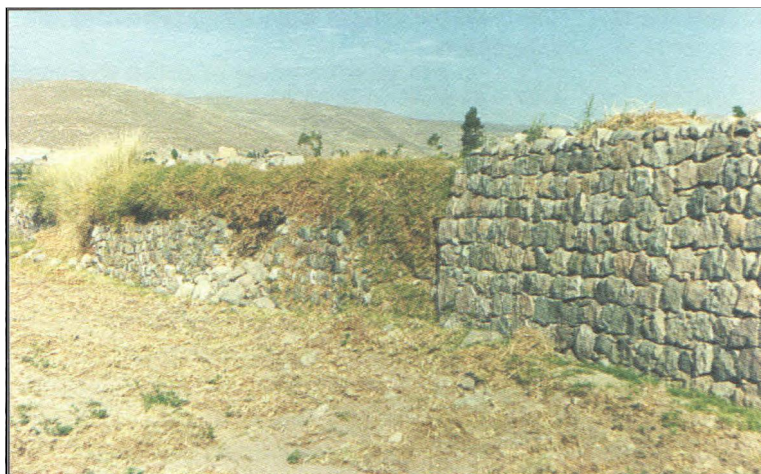
Foto 2. Mitad izquierda: muro en derrumbe progresivo, empujado por suelo no cohesivo en condición de deformación parcial para el estado activo de Rankine. Las gramíneas acrecientan el desequilibrio de las piedras. Mitad derecha: muro reconstruido.

La capa arable no genera un empuje significativo por su menor densidad y mayor contenido de materia orgánica, mientras que el subsuelo sí empuja lateralmente con fuerza hasta originar la separación de esa parte del muro y un virtual giro de este en torno a la arista superior, punto A. Separado el muro, la desintegración y caída del relleno le sucede gradualmente (foto 2).

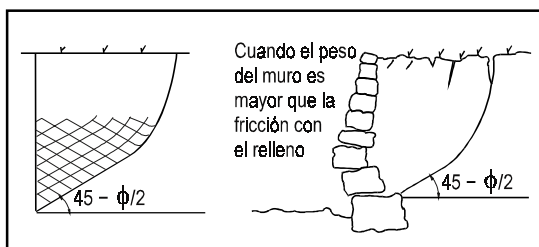
Fig. 23. Derrumbe de suelo no cohesivo apoyado en el muro. Condición parcial pasiva.

El estío reseca, agrieta y desintegra el relleno arenoso de un andén haciendo que parte de su peso se apoye en el muro. Luego, una lluvia ligera aporta agua (peso) que se filtra por las fisuras, provocando dilatación (presión) en el interior del perfil. Según Lambe y Whitman (1984) se alcanza la mitad de la resistencia pasiva máxima con una compresión (deformación) horizontal de 0,5%, y con 2%, el total. En la situación descrita pueden satisfacerse parcialmente las condiciones de falla para el estado pasivo de Rankine (figura 23).

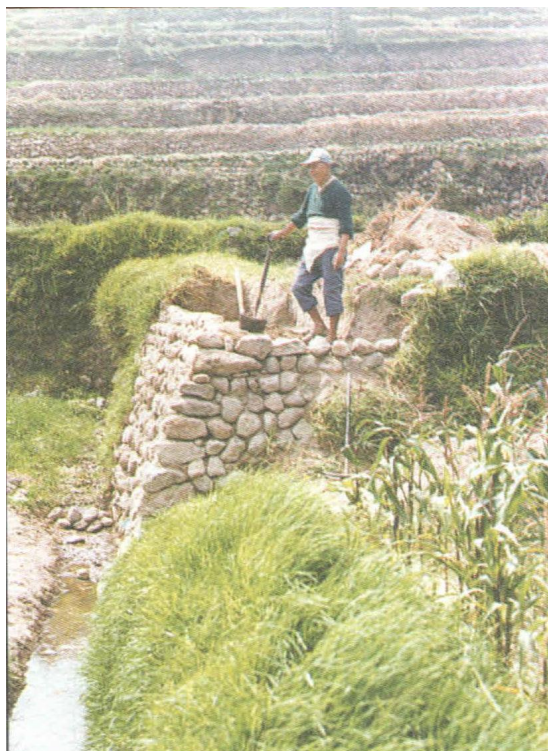
Foto 5. Reconstrucción de un muro que falló en condición cohesiva, por la base, durante una lluvia.

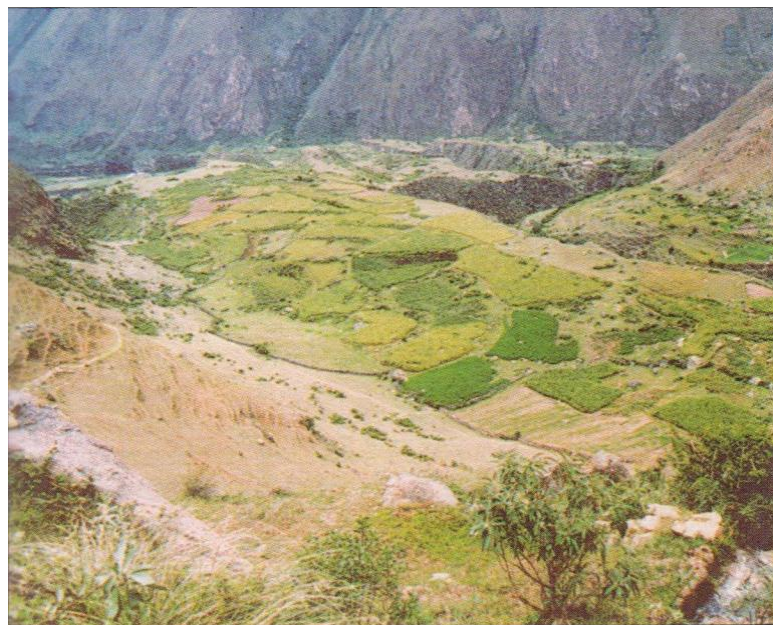
Foto 2. Resultado de la restauración del canal de Quishuarpata: la meseta de Huilla Raccay rehabilitada bajo riego para dar dos cosechas al año.

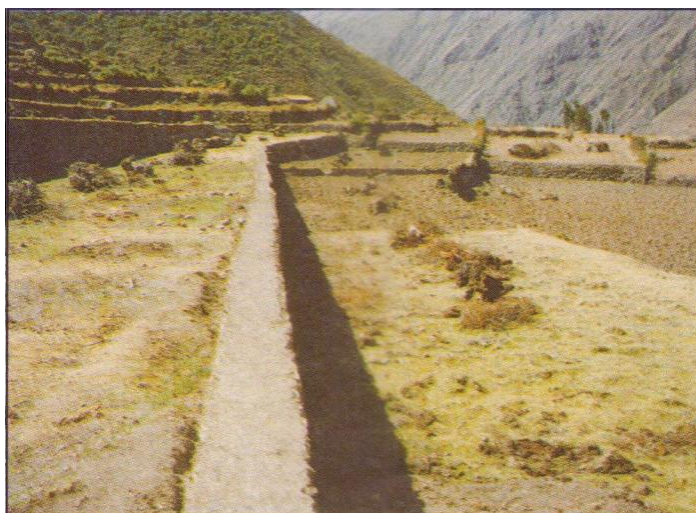
Foto 4. Consolidación y restauración de los andenes de Choquebamba.
